Sanierungsfall Tiefgarage – Teil 6

Dipl.-Ing. Rainer Eger, Königsbrunn

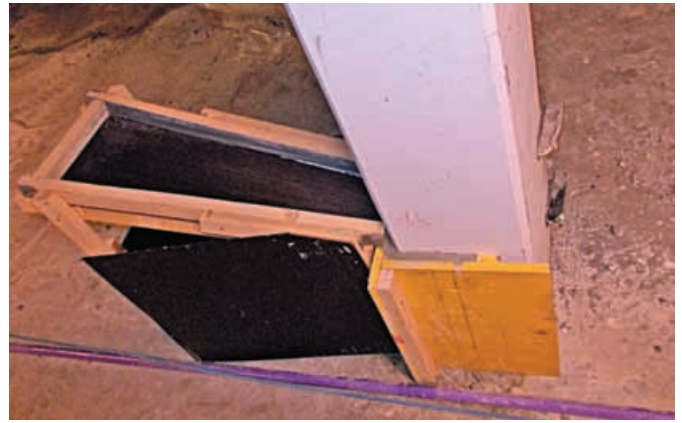
Beide oberen Parkdecks mussten während der Sanierung in Benutzung bleiben, daher war keine Notunterstützung an den Stützen möglich, sodass diese in 4 Teilabschnitten instand gesetzt wurden.

Bild 1: Instandsetzung Stützensockel in jeweils 4 Abschnitten

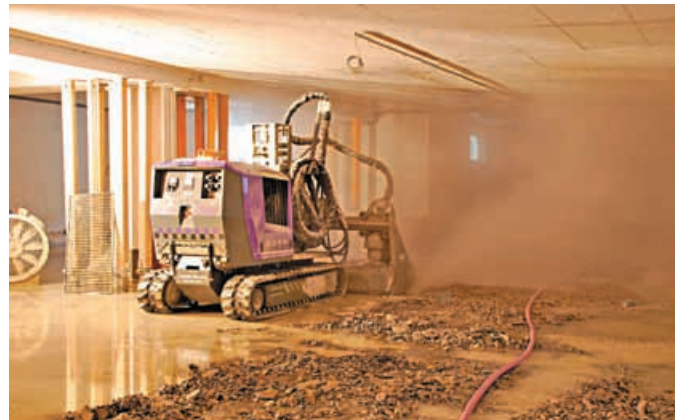
Im Anschluss daran erfolgte der Betonabtrag an der Deckenoberseite. Hierbei wurde mittels eines Strahlroboters der chloridkontaminierte Beton im Höchstdruck-Wasserstrahlverfahren erschütterungsfrei und flächig abgetragen.

Bild 2: Beispiel Betonabtrag Bodenfläche

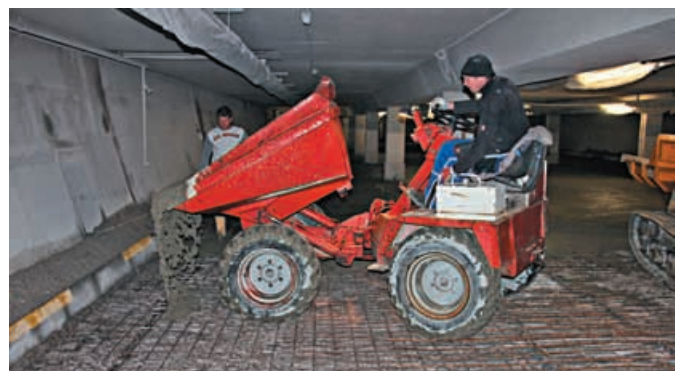
Um künftige Rissbildungen zu verringern, wurde zusätzlicher Betonstahl eingebaut. Dann erfolgte der Betoniervorgang. Aufgrund der großen Entfernung zum Außenbereich war kein Pumpen möglich und der Beton wurde mittels sog. Dumper transportiert. Nach Austrocknen des neuen Aufbetons wurde ein elastisches Beschichtungssystem OS 11a appliziert sowie die Malerarbeiten fertiggestellt.

Bild 3: Betoniervorgang mittels Dumper

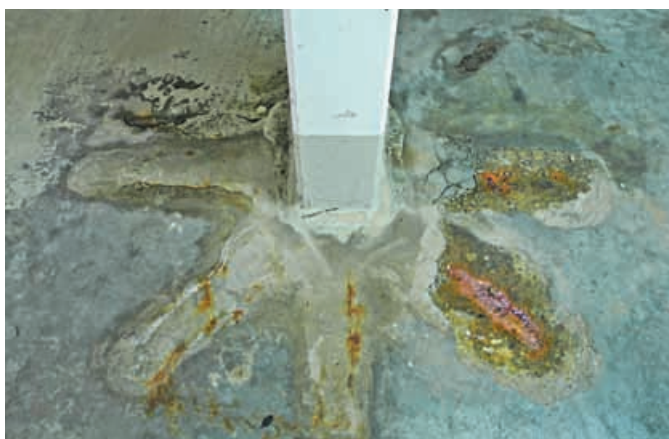
Um die Last des Gebäudes sicher in den Baugrund zu leiten, sind in Bodenplatten beispielsweise sog. Durchstanzbewehrungen verbaut. Wir hatten Fälle, wo sich das Verlegemuster dieser statisch wichtigen Bewehrung an der Oberseite als Korrosionsspuren abzeichnete. Hier ist dann kurzfristiger Handlungsbedarf geboten.

Bild 4: Erkennbare korrodierte Durchstanzbewehrung um eine Stütze auf einer „wu-Wanne“

Für statisch relevante Böden gilt in der Regel: Chloridkontaminierter Beton ist abzutragen – je früher desto preiswerter.

Nach Abtrag des kontaminierten Betons ist die Bewehrung nach den statischen Vorgaben zu ergänzen und ein entsprechender Aufbeton aufzubringen. Im Gegensatz zu den vorher beschriebenen Zwischendecken kann hier in aller Regel eine Gefälleverbesserung vorgenommen werden, da das Eigengewicht des Bodens auf Baugrund keine entscheidende Rolle spielt.
